Rijkswaterstaat Technisch Document (RTD)

Meerkeuzematrix (MKM) voegovergangen (met factsheets)

Doc.nr.: RTD 1007-1
Versie: 1.0
Status: Definitief
Datum: 1-4-2013

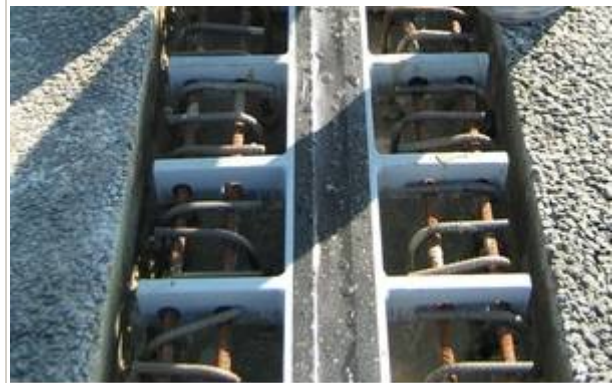
Factsheet concept 1.2b1**Renovatiemodel**

Functionele eis 1														
Bewegingsvrijheid	$\Delta x = \pm 50$ mm $\Delta y = \pm 40$ mm $\Delta z = \pm 10$ mm													
Kruisingshoek	20-100 gon													
Functionele eis 2														
Mechanische weerstand belasting uit constructie	Goed, er kunnen geen opspankrachten worden opgebouwd.													
Functionele eis 3														
Mechanische weerstand belasting uit verkeer	Goed.													
Functionele eis 4														
Oneffenheid	Matig in verband met aanwezige voegspleet en op termijn slijtage van de voegbalken													
Stroefheid	Goed. Voegdorpels van staalvezelbeton zijn voldoende stroef													
Functionele eis 5														
Geluid	Bovenzijde kunstwerk													
	De GeluidsLabelWaarden voor een kruisingshoek van 100 gon: <table border="1"> <tr> <td>snelheid</td> <td>80</td> <td>90</td> <td>100</td> <td>110</td> <td>120</td> <td>130</td> </tr> <tr> <td>GLW</td> <td>82,6</td> <td>84,1</td> <td>85,4</td> <td>86,6</td> <td>87,6</td> <td>88,6</td> </tr> </table> Bij kruisinghoek (α) kleiner dan 100 gon mag de GLW gecorrigeerd worden met $(\alpha-100)*0,0642$.	snelheid	80	90	100	110	120	130	GLW	82,6	84,1	85,4	86,6	87,6
snelheid	80	90	100	110	120	130								
GLW	82,6	84,1	85,4	86,6	87,6	88,6								
	Onderzijde kunstwerk													
	Mogelijk zijn er geluidbeperkende maatregelen nodig. De vlakheid is bepalend voor de geluidproductie.													
Functionele eis 6														
Waterdichtheid	Goed.

Aandachtspunten ontwerp en fabricage	<ul style="list-style-type: none"> - Als aan de achterzijde een stalen aanrijdstrip wordt aangebracht (zie figuur; niet aanwezig bij variant op foto), wordt voorkomen dat het staalvezelbeton kan afbrokkelen. - Vooraf dient nagegaan te worden of de voegovergangsconstructie in een bestaande constructie is in te passen (asfaltdikte) en te verankeren en of schade als gevolg van sloopwerk en het aanbrengen van ankers geen risico's introduceert voor het draagvermogen van de hoofdconstructie; - Detaillering ten behoeve van thermisch verzinken - In het ontwerp dient rekening gehouden te worden met de effecten van uitkragende randprofielen in geval van een grotere voegspleet in de onderliggende constructie; - Nodige tijd voor ontwerp en fabricage inclusief details schampkantoplossingen; - Scherpe knikken bij goten en schampkanten leiden tot onvoldoende waterdichtheid en moeten vermeden worden. Dit kan voorkomen worden door het klauwprofiel fabrieksmatig te vormen d.m.v. buigen en/of zetten.

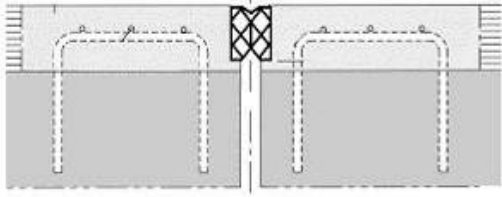
Beschrijving concept		
Gelijmde (VA/ACME) voegprofielen in verankerde staalvezelbetonbalken.

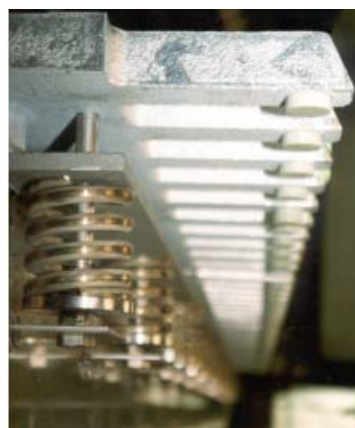
Ondersteunde vingerplaten met rechthoekige vingers (kamplaten) aan één zijde scharnierend vast en aan één zijde scharnierend transleerbaar opgelegd.

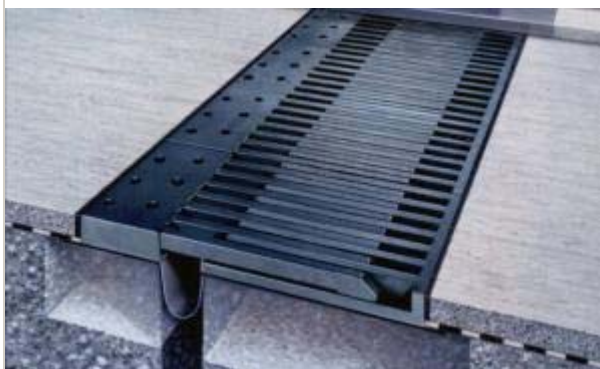
Rechthoekige platen aan één zijde verend ingeklemd (vast) en aan één zijde scharnierend transleerbaar opgelegd. De zijde waar de dilatatie wordt opgenomen is voorzien van tanden om de continuïteit van het wegdek te realiseren.

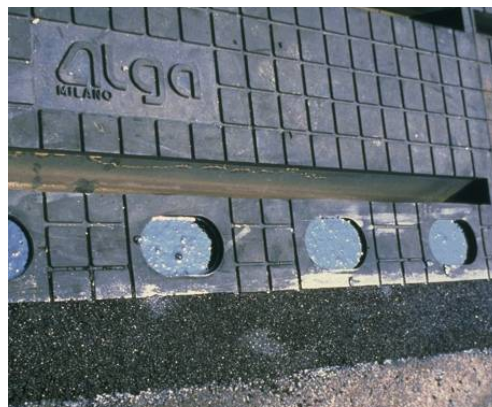
Factsheet concept 3.1

Gewapende mattenvoeg

Functionele eis 1
Bewegingsvrijheid	$\Delta x = \pm 70$ mm (type 160; eerste 20mm kan niet worden benut) Opmerking: er zijn ook grotere types beschikbaar maar de ervaringen daarmee zijn slecht en deze worden daarom afgeraden. $\Delta y = \pm 5$ mm $\Delta z = \pm 10$ mm
Kruisingshoek	Concept is geschikt voor kruisingshoeken van 80 tot 100 gon.
	Functionele eis 2
Mechanische weerstand belasting uit constructie	Matig. - Er kunnen opspankrachten opgebouwd worden; - De mechanische weerstand wordt bepaald door de schuifweerstand tussen de matten en de fundatie; - Slijtage in het glijdvlak (ook van de waterafdichting) en vermoeiingsscheuren boven het ingevulcaniseerde ijzer.
	Functionele eis 3
Mechanische weerstand belasting uit verkeer	Slecht. Slijtage in het rijvlak, vooral bij aanleg evenwijdig aan de rijrichting en in bochten.
	Functionele eis 4
Oneffenheid	Redelijk. Voegspleet wordt volledig overbrugd. De oneffenheden bestaan uit de voor het dilatatievermogen noodzakelijke profilering van de matten. Deze oneffenheden zijn als veilig te beschouwen. Groeven in de matten zijn te beschouwen als noodzakelijke oneffenheden.

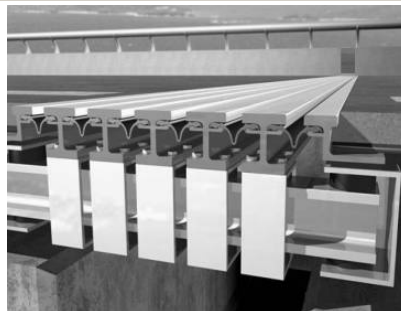
Factsheet concept 7.2a1

Mageba:

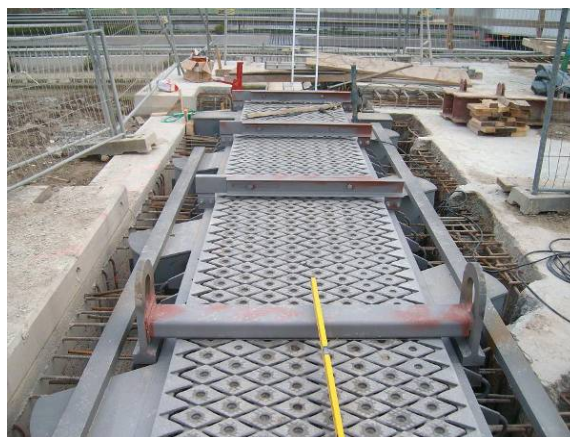
Factsheet concept 7.3a2

Lamellenvoegovergang met zwenktraverse en geluidsreducerende voorzieningen

Functionele eis 1
Bewegingsvrijheid	Afhankelijk van type en aantal lamellen. Type STP: Δx = afhankelijk van aantal lamellen: van +/- 80mm tot +/-600mm Δy = afhankelijk van aantal lamellen en spleetbreedte: +/- 17 mm tot +/-130 mm (toename ca 8 mm per extra lamel) <i>N.b. maximale dwarsverplaatsing brugdek U_{\perp} is door geluidsreducerende maatregelen afhankelijk van spleetopening tussen lamellen. Bij minimale spleet (5mm) varieert U_{\perp} 1 mm (1 lamellen) tot 40 mm (11 lamellen)</i> Δz = afhankelijk van aantal lamellen: +/- 10 mm tot +/- 40 mm (toename ca 5mm per extra lamel)
Kruisingshoek	Concept is geschikt voor kruisingshoeken van 65 tot 100 gon.
	Functionele eis 2
Mechanische weerstand	Goed
	Functionele eis 3
Mechanische weerstand	Goed
	Functionele eis 4
Oneffenheid	Redelijk in verband met aanwezige ruiten op lamellen ontstaat een meer geleidelijke en comfortabele overgang.
Stroefheid	Goed door vorm en oppervlak van en ruimte tussen de ruiten.
